ՀՈՒՇԱՐՁԱՆՆԵՐԻ
ՎԵՐԱՆՈՐՈԳՈՒՄԸ
ՀԱՅԿԱԿԱՆ ՍՍՀ-ՈՒՄ

ՃԱՐՏԱՐԱՊԵՏԱԿԱՆ ՀՈՒՇԱՐՁԱՆՆԵՐԻ
ՎԵՐԱՆՈՐՈԳՈՒՄԸ
ՍՈՎԵՏԱԿԱՆ ՀԱՅԱՍՏԱՆՈՒՄ

«ՀԱՅԱՍՏԱՆ» ՀՐԱՏԱՐԱԿԶՈՒԹՅՈՒՆ
ԵՐԵՎԱՆ, 1978

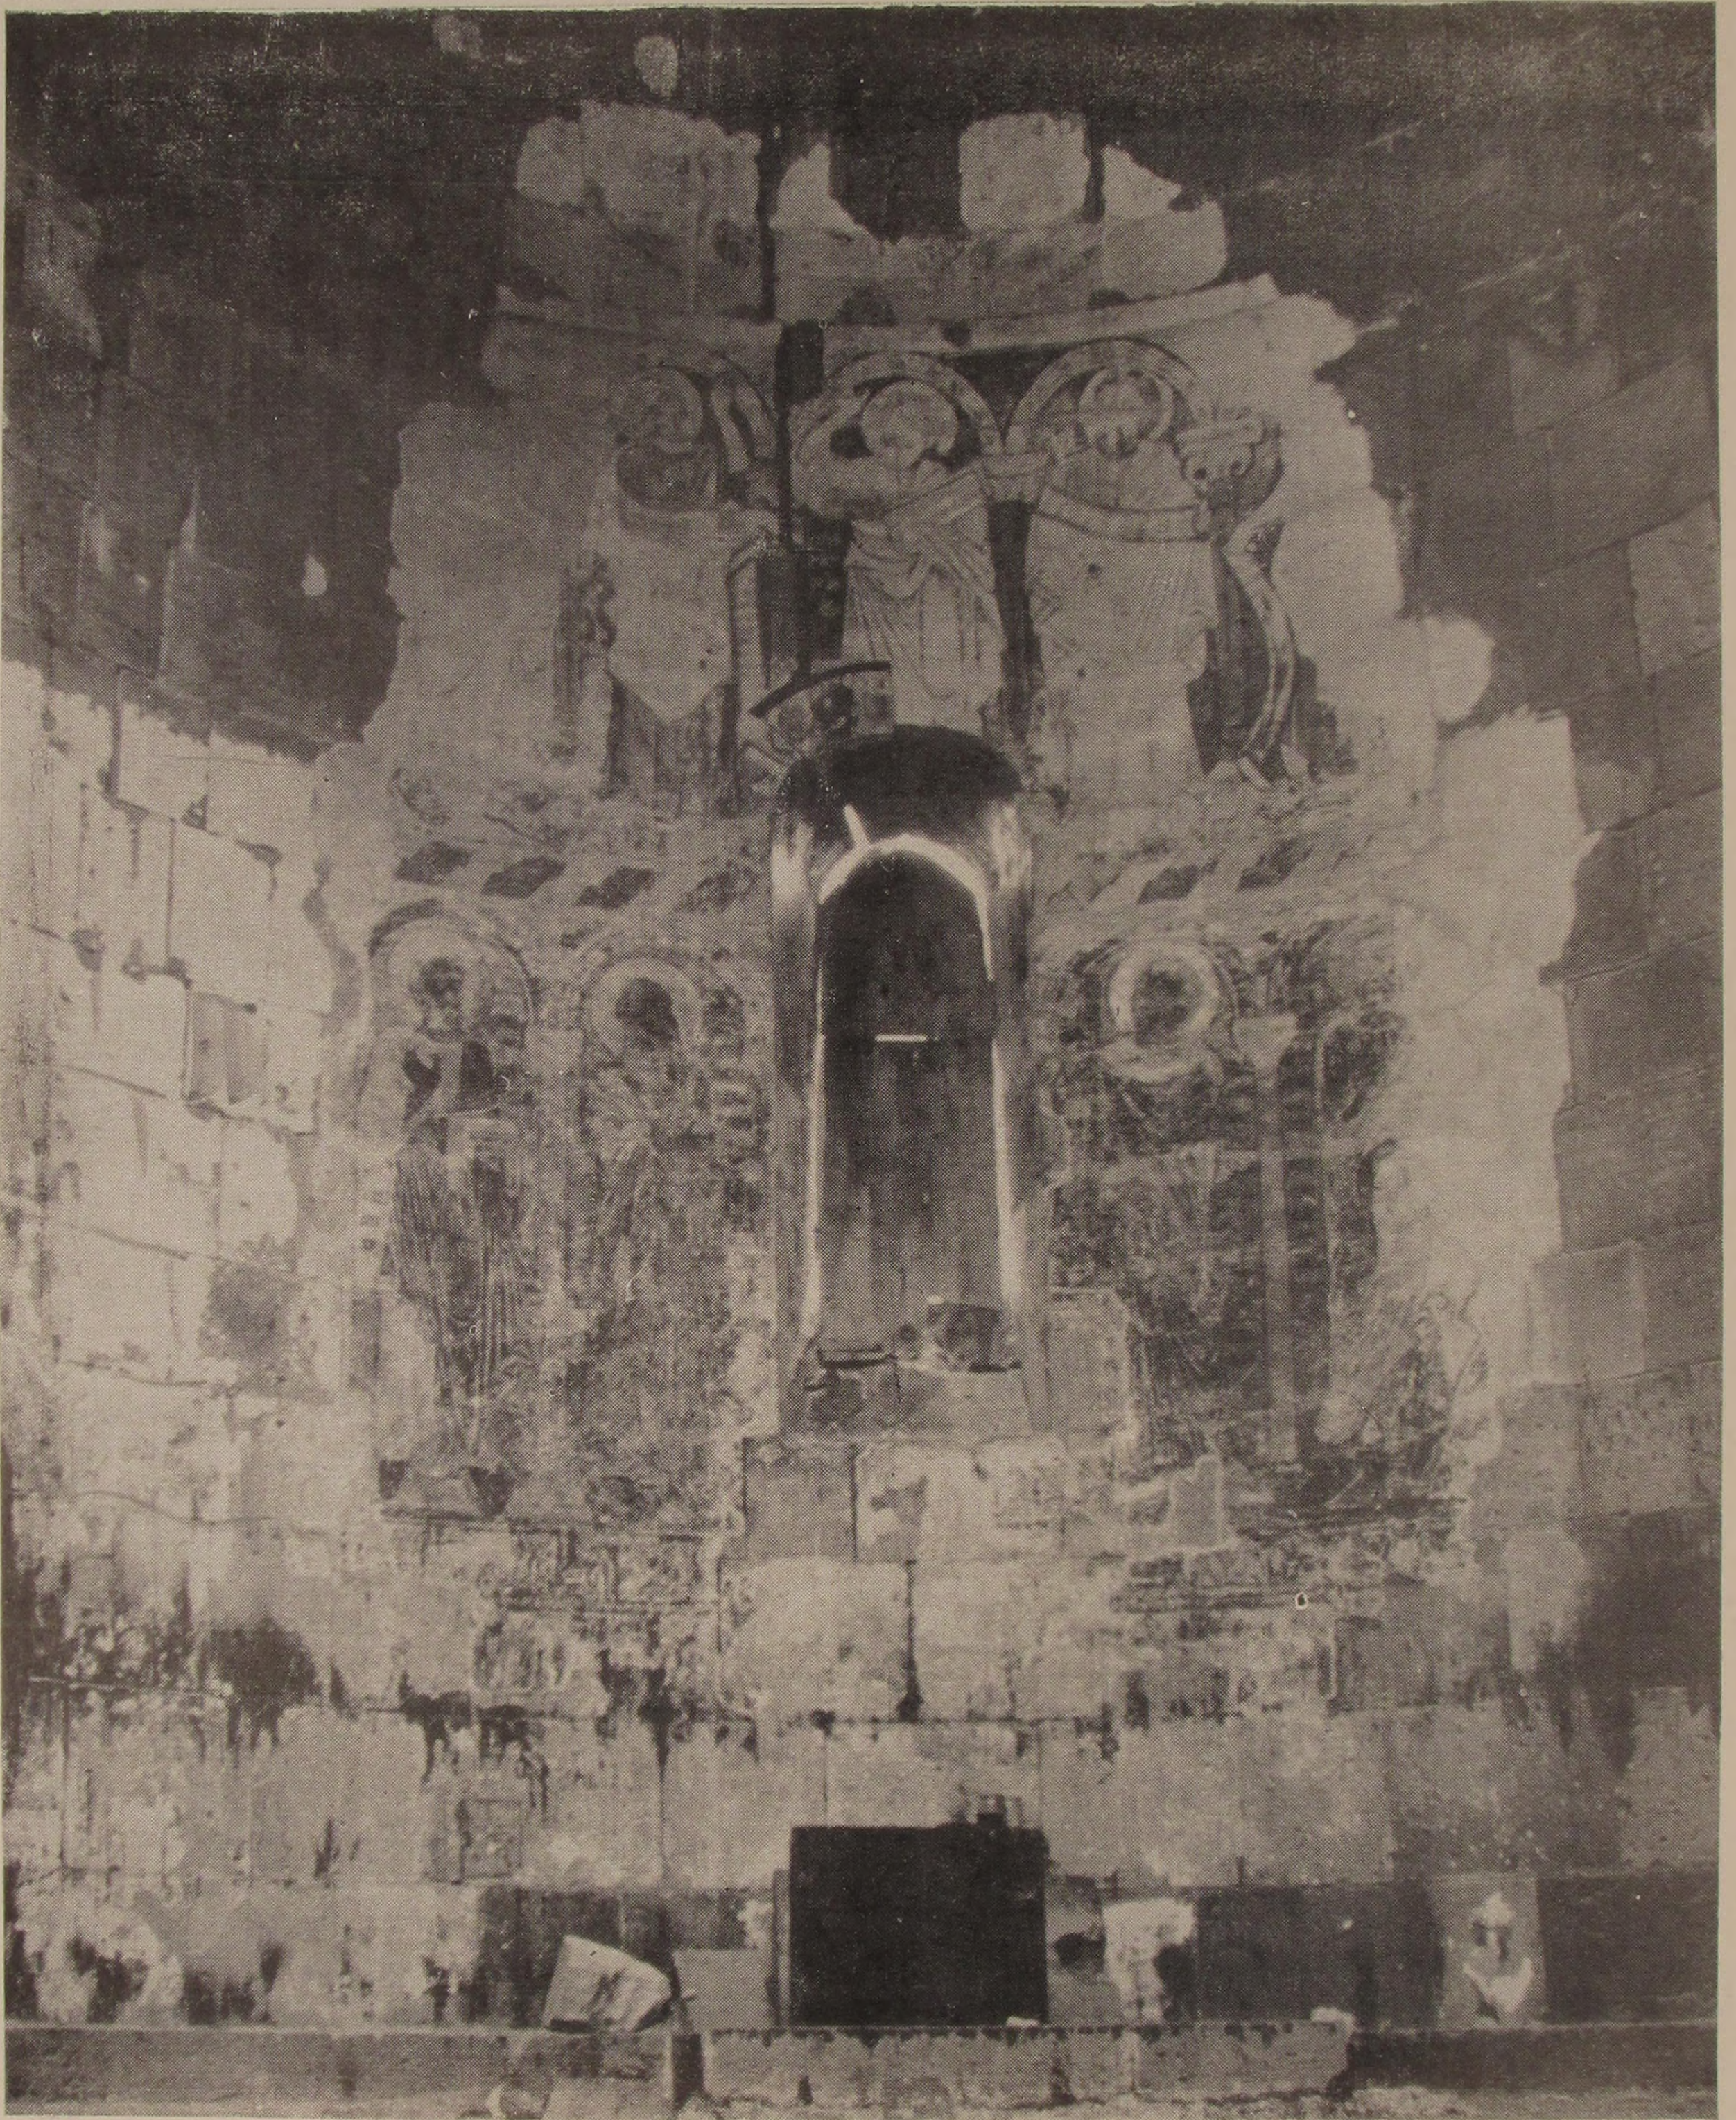
Նկ. 117. Տաթևի վանքի որմնանկարները մաքրելուց և
ամրացումից հետո:

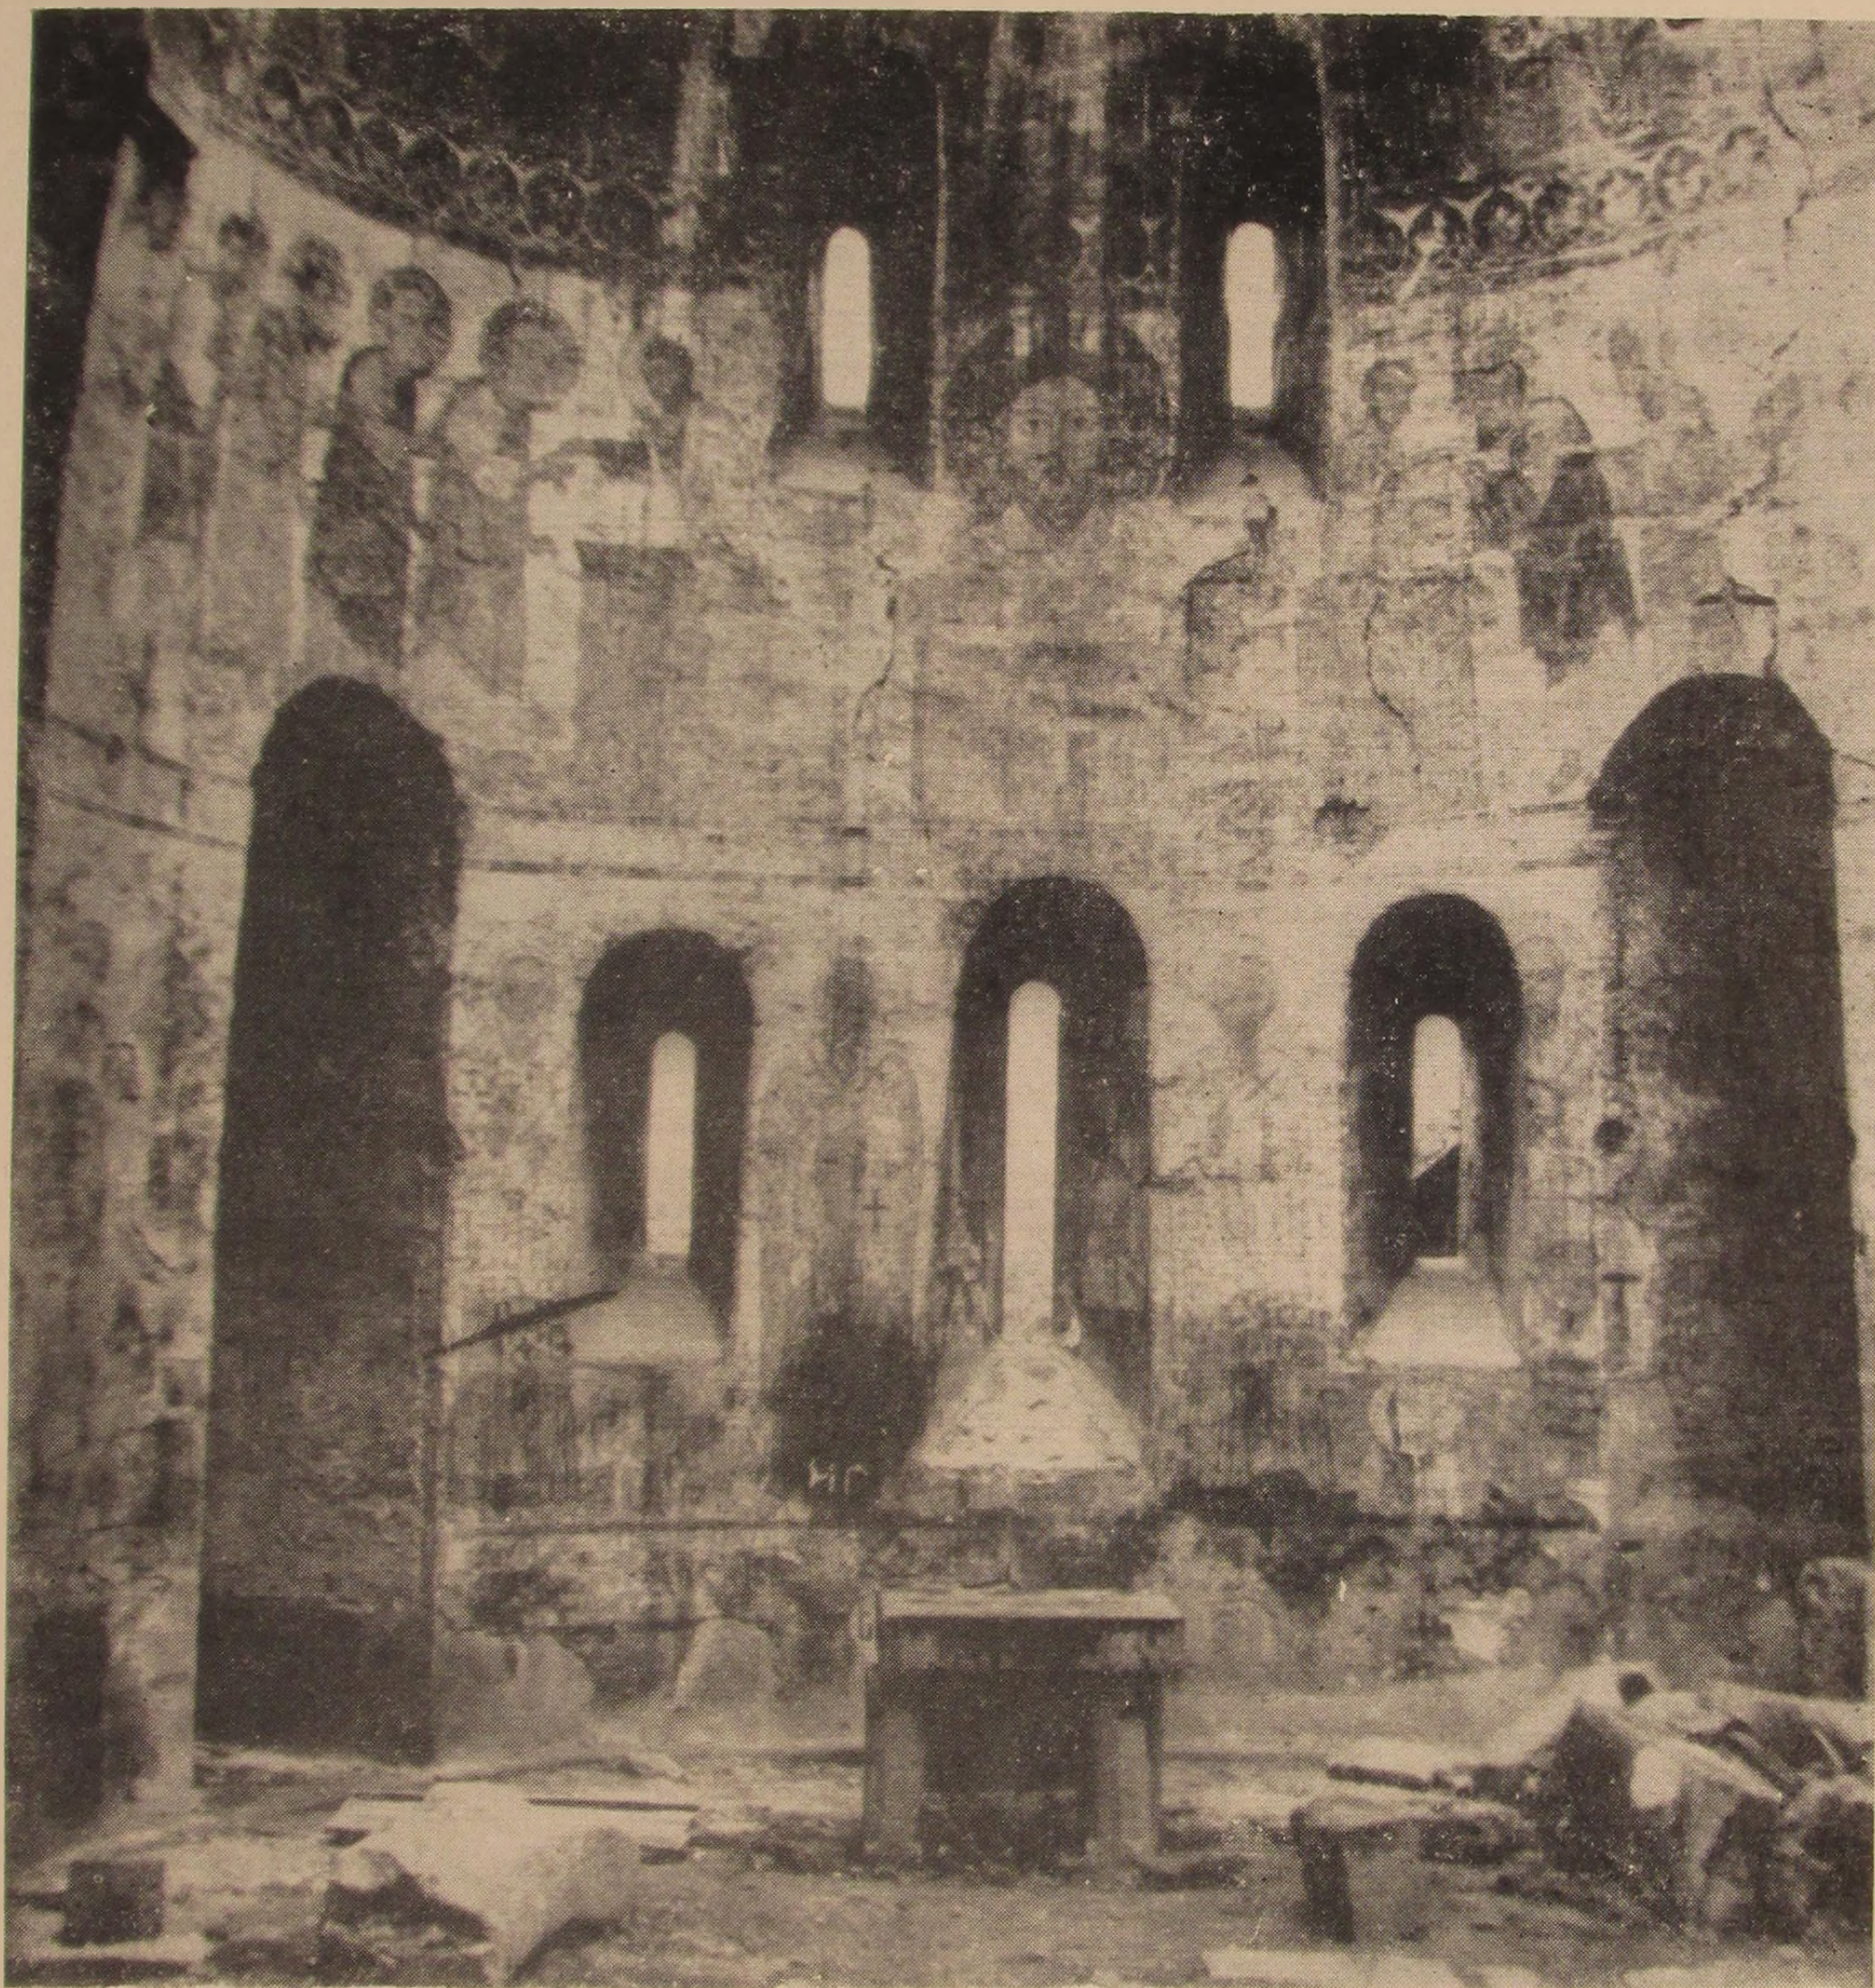
Նկ. 119. Քոբայրի որմնանկարները մաքրելուց հետո:
